## IMPACT DE L'ÉROSION HYDRIQUE SUR LES VOIES DE COMMUNICATIONS DANS LE 6<sup>ème</sup> ARRONDISSEMENT DE BANGUI

**Résumé :** La dégradation des sols par l'érosion hydrique est l'un des phénomènes naturels qui menace l'environnement physique et socio-économique des villes africaines en général (Ngazzi 2017) et la ville de Bangui et ses environs en particulier. Ce phénomène qui résulte surtout des actions anthropiques est d'autant plus inquiétant et se complique avec les effets pervers du dérèglement climatique (inondations). L'analyse systémique du phénomène basée sur les observations, les mesures de terrain, les enquêtes sociologiques met en évidence une dégradation des voies de communication par l'érosion hydrique sévère (2641,08 t/ha de terre perdue en 9 jours pour une intensité moyenne de 1,5 mm en 24 h, soit 0,02 mm/h) et des dommages matériels importants (5 maisons et 100 parcelles partiellement détruites).

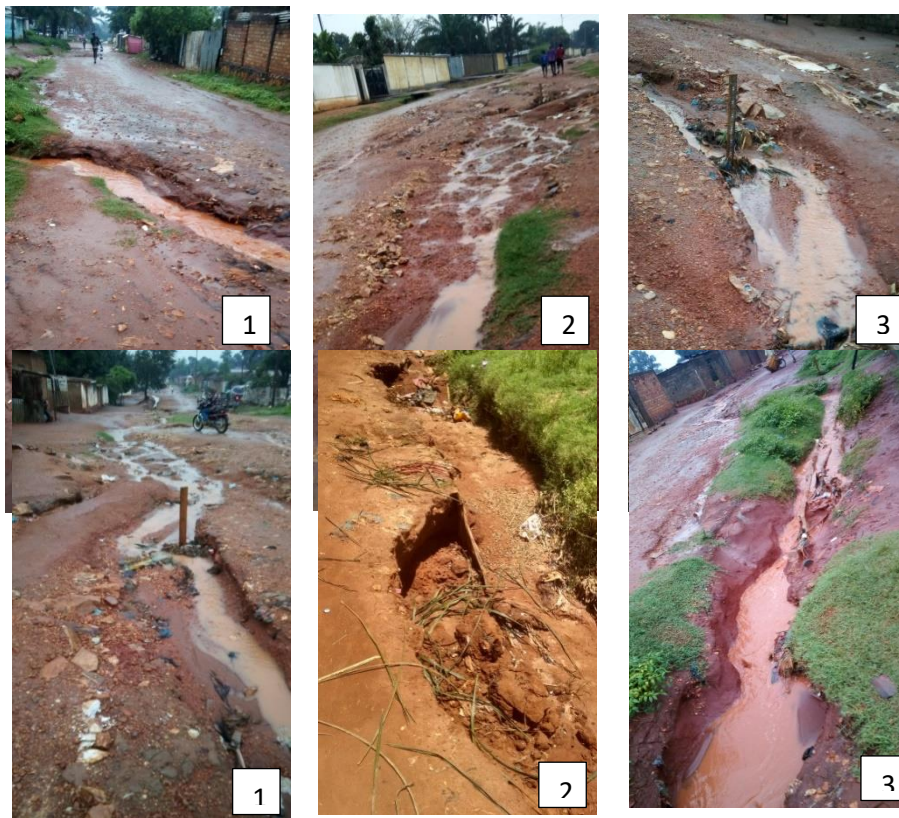
**Photo 1 : Images de ravinement de rues étudiées dans le 6<sup>ème</sup> arrondissement de Bangui**

La longueur de la pente est aussi l'un des facteurs naturels responsables de l'érosion dans la zone d'étude. Toutes les rues analysées ont une pente moyenne supérieure à 5 % sur une distance moyenne de 800 m. Sur ces voies de communication, les eaux de ruissellement s'écoulent rapidement et incisent le sol en y creusant des ravines et des ravins rendant ainsi ces rues impraticables (Fig. 4 et Planche photos 1).

1. Image de la rue Chicago ravinée
2. Image de la rue Yangongo
3. Image de la rue de OCRB (Office Centrafricain de Répression de Banditisme)

Les effets de l'érosion hydrique sur les voies de communication s'expliquent par la présence de nombreuses rigoles et ravines observées dans les rues étudiées et la perte importante en terre. Sur 19 rues identifiées dans la zone, douze (12) sont érodées. Plus de 22 rigoles et ravines sont dénombrés. La perte en terre est estimée à 2641,08 t/ha en 9 jours de pluie de 40 mm d'eau en 24 h.

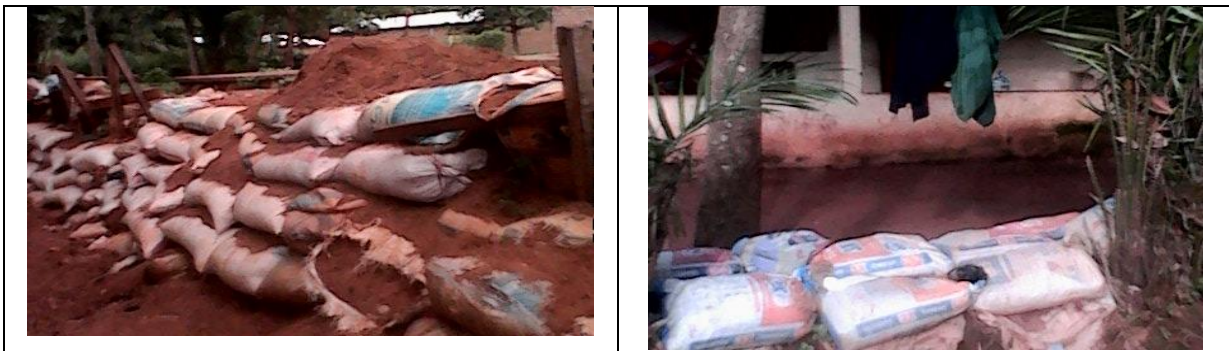
**Photos 2 : Méthodes obsolètes utilisées par la population le 6<sup>ème</sup> arrondissement de Bangui**

La population du 6<sup>ème</sup> arrondissement vit un malaise psychologique car elle est de plus en plus affectée par la dégradation du cadre de leur vie. Il ressort des résultats de nos enquêtes que cette population ne maîtrise pas totalement les mécanismes de l'érosion et les méthodes efficaces à mettre en œuvre. Elle vit dans une crainte renouvelée de voir leurs rues et parcelles érodées ou rendues inaccessibles. Le problème de l'érosion hydrique à Bangui n'est pas sans impacts sur la circulation des biens et de personnes. Les ravinements détruisent les rues et empêche les voitures de circuler librement. La population est parfois obligée de contrôler ces ravinements par des moyens obsolètes (sacs remplis de terre et pneus usés (planche photos 2)).

**Photo 2:** Sacs remplis de terre érigés aux abords des parcelles pour éviter les inondations et les ravinements

La lutte contre l'érosion hydrique nécessite la maîtrise des bonnes pratiques et d'énormes moyens financiers de la part de la population. Cependant, la non maîtrise des techniques de lutte contre érosion et le faible revenu mensuel moyen de la majeure partie de la population estimé à 75.000 FCFA (RGPH, 2003 et enquêtes, 2019), ne permettent pas à celle-ci de mener une lutte efficace. Selon ROOSE, 1990, l'évolution d'une ravine dépend de la masse et du carré de la vitesse de l'eau qui transite dans celle-ci. Si l'on veut freiner la dynamique, il faut donc rechercher à réduire au maximum le ruissellement et le maîtriser. Ceci est possible à Bangui, par la végétalisation des parcelles et des bassins versants et par la construction des bassins de rétention des eaux pluviales, des gouttières de toitures et des réseaux des drains
